# Asbestinventarisatetest

Dadizelestraat 15, 8930 Menen

Attestnummer : 20230826-000006.002

Uitgegeven op : 29.08.2023

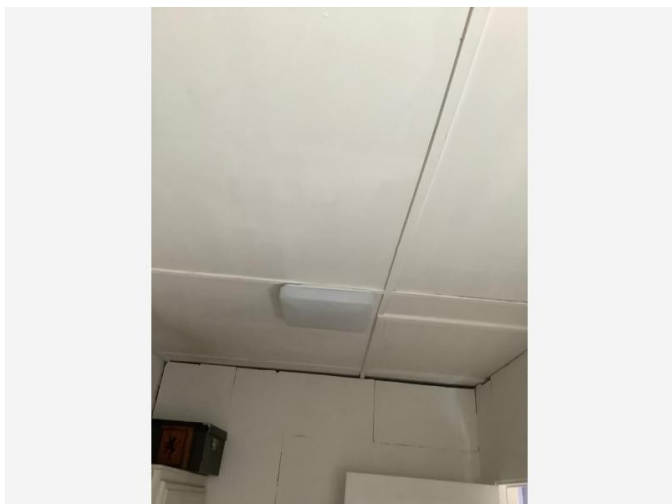
Situeringsfoto

**Reden:** Slotvaste toegangspoort, -deur of -luik

**Uitleg van de asbestdeskundige:** Volledig afgesloten door plafond zonder zolderluik

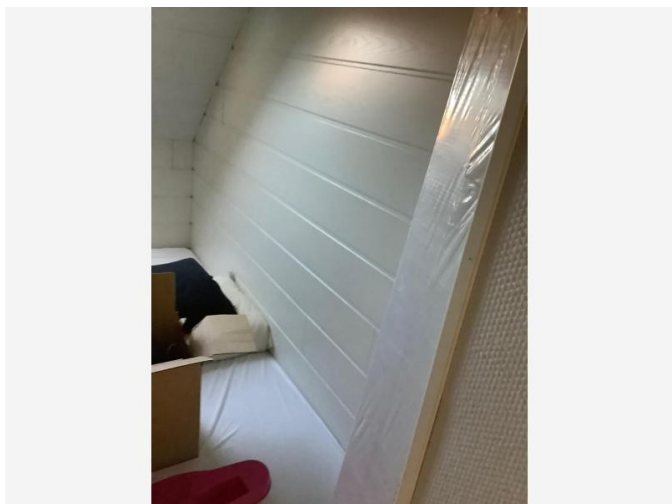
Situeringsfoto

**Reden:** Er is geen volledige risicobeoordeling mogelijk

**Uitleg van de asbestdeskundige:** Ruimte is omgeven door volle wanden en schuine kant van het dak

(Asbest)materiaal	Geen toepassingen vaststellen mogelijk
Karakterisatie	Asbest (verdacht)
Primaire drager	Schuin dak

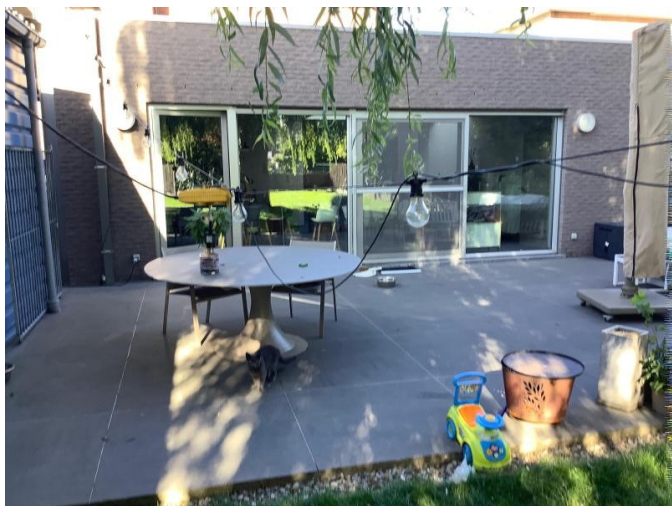
Situeringfoto

### Uitgesloten van inspectie

**Bouwjaar:** 2013

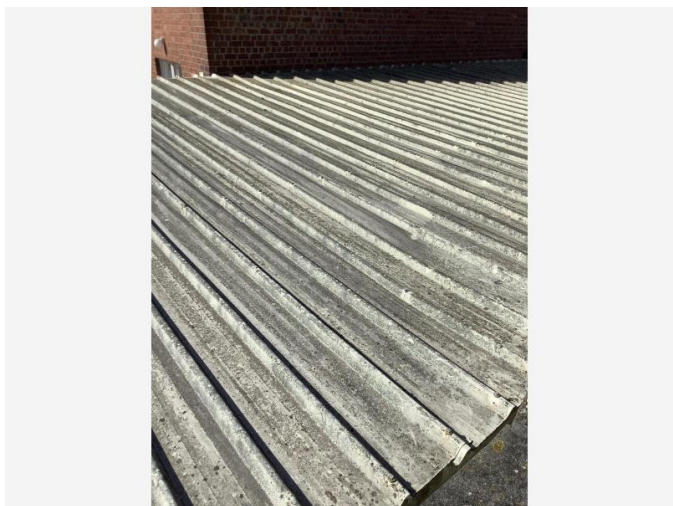
Vrije foto

Constructie afdak bestaat uit gelakte verzinkte metalen beplating

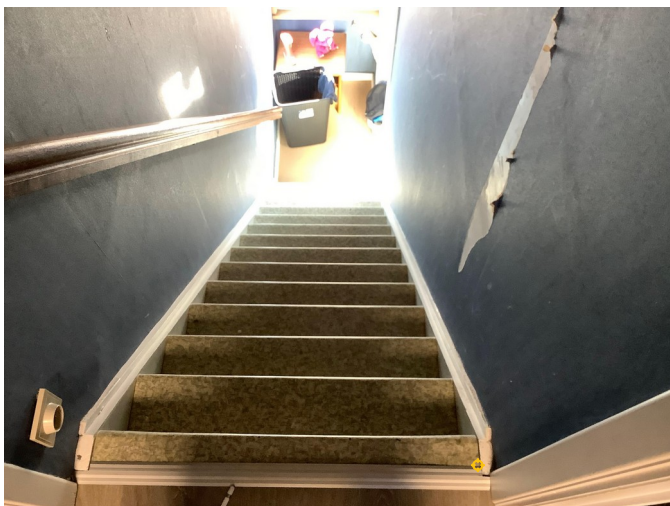
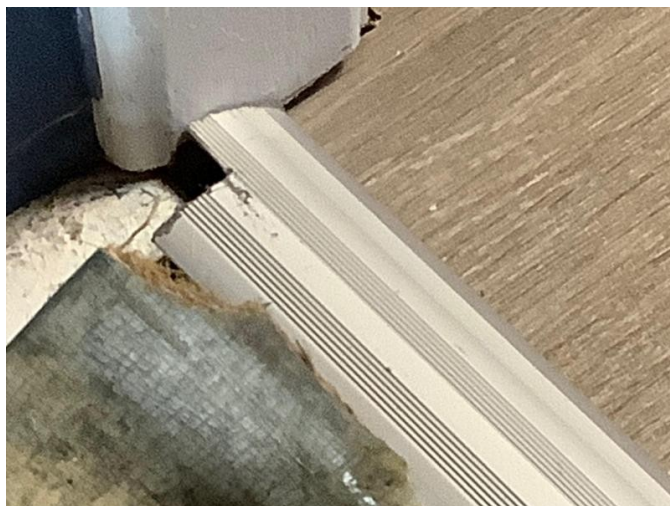
Geen asbest

#	Type	Referentie	Resultaat
7.1	Puntmonster	MM 01	Geen asbest

<b>Gebondenheid op basis van bindmiddel</b>	Niet-hechtgebonden
<b>Hoeveelheid (gewicht - aantal)</b>	• 30,00 kg - 1 stuk
<b>Totaal gewicht</b>	30,00 kg
<b>Identificatiemethode</b>	Vaststelling met monstername
<b>Destructieve handeling voor identificatie</b>	Nee
<b>Opmerking</b>	Weinig beschadigd, aan de lange kanten geklemd tussen de muren, bovenaan afgedekt met overgangsprofiel naar laminaat

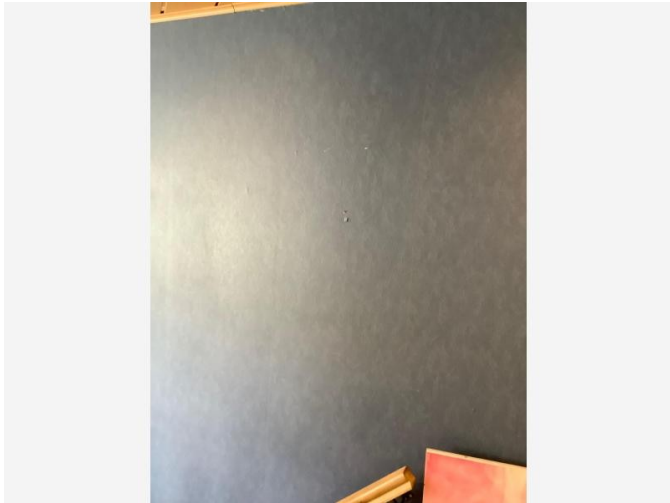
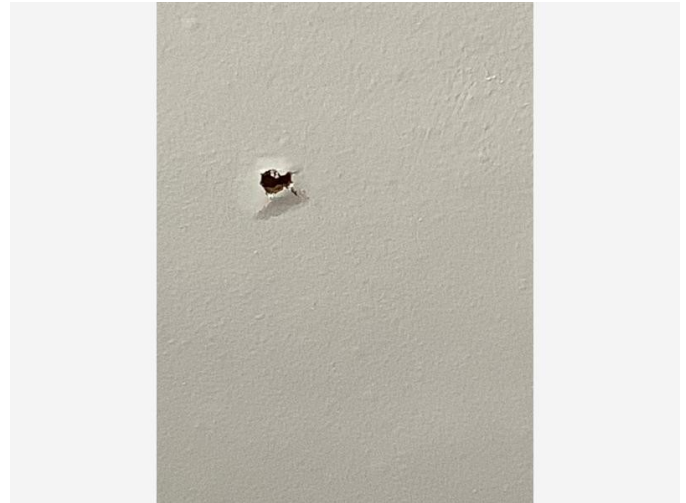
Geen asbest

#	Type	Referentie	Resultaat
8.1	Mengmonster	MM 02	Geen asbest

<b>Gebondenheid op basis van bindmiddel</b>	Niet-hechtgebonden
<b>Hoeveelheid (oppervlakte - dikte - aantal)</b>	• 238,00 m <sup>2</sup> - 0,50 cm - 1 stuk
<b>Totaal volume</b>	1,19 m <sup>3</sup>
<b>Identificatiemethode</b>	Vaststelling met monstername
<b>Destructieve handeling voor identificatie</b>	Nee
<b>Opmerking</b>	Pleisterwerk in goede staat

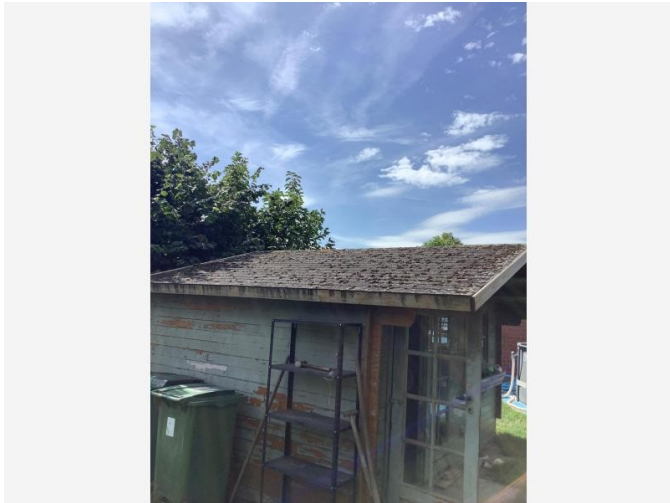
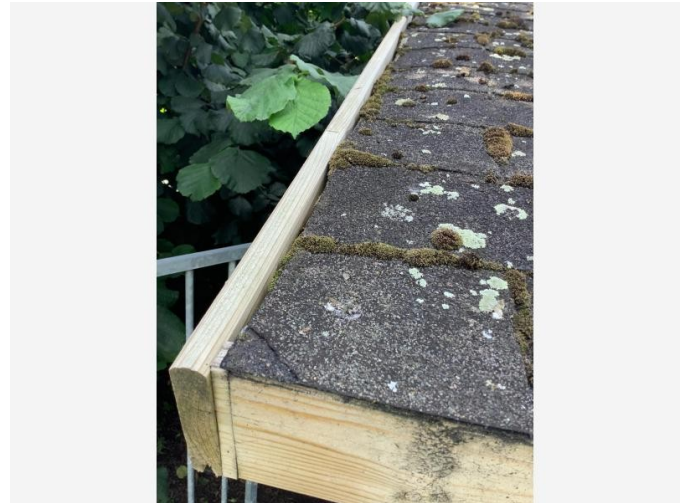
## Fiche 9: Roofing shingles op dak

Geen asbest

#	Type	Referentie	Resultaat
9.1	Puntmonster	MM 03	Geen asbest

<b>Gebondenheid op basis van bindmiddel</b>	Hecht
<b>Hoeveelheid (oppervlakte - aantal)</b>	• 21,00 m <sup>2</sup> - 1 stuk
<b>Totale oppervlakte</b>	21,00 m <sup>2</sup>
<b>Identificatiemethode</b>	Vaststelling met monstername
<b>Destructieve handeling voor identificatie</b>	Nee
<b>Opmerking</b>	Shingles in licht verweerde staat
