Asbestinventarisatetest

Guido Gezellelaan 12, 8930 Menen

Attestnummer : 20240620-000408.000

Niet-asbestveilig

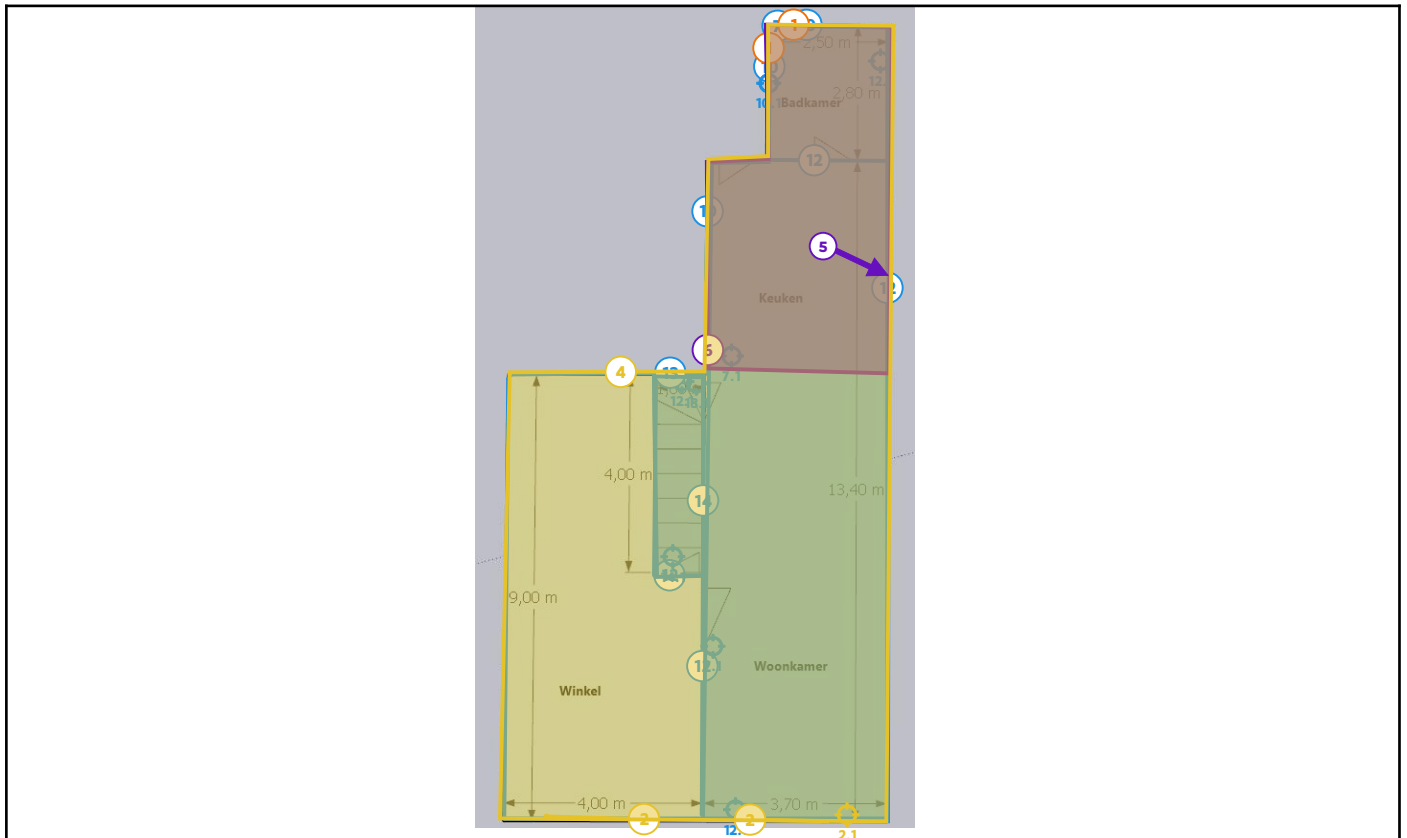
Plan 1.1: GLV

Beschrijving	Type	Actie
1. 11 - vensterbanken buiten	Asbestmateriaal	Maatregelen nemen
2. 10 - Kit ramen voorgevel	Asbestmateriaal	Zorgvuldig beheren
2.1 Code: Staal 10	Puntmonster	-
4. 13 - bakeliet	Asbestmateriaal	Zorgvuldig beheren
5. 14 - asbestkoord	Advies	-
6. 12 - plat dak	Advies	-
7. 9 - pleister GLV plafond droog en nat	Geen asbest	-
7.1 Code: Staal 9	Mengmonster	-
10. 3 - kit ramen tss glaslat en profiel	Geen asbest	-

10.1 Code: Staal 3	Puntmonster	-
12. 1 - Pleister wand GLV droog, nat, circ	Geen asbest	-
12.1 Code: Staal 1	Mengmonster	-
13. 2 - wand circ gang GLV	Geen asbest	-
13.1 Code: Staal 2	Puntmonster	-
14. 4 - vinyl trap	Geen asbest	-
14.1 Code: Staal 4	Puntmonster	-

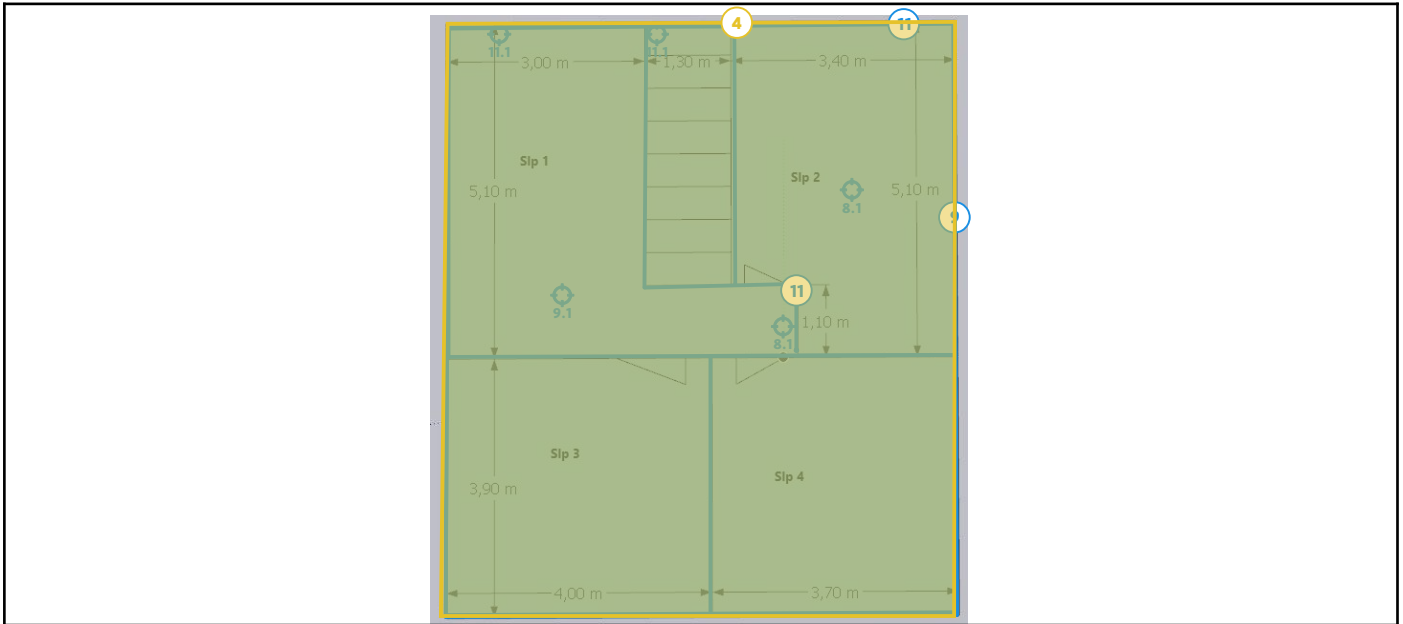
Plan 1.2: 1e

Beschrijving	Type	Actie
4. 13 - bakeliet	Asbestmateriaal	Zorgvuldig beheren
8. 8 - pleister plafond +1 droog en circ	Geen asbest	-
8.1 Code: Staal 8	Mengmonster	-
9. 5 - vinyl +1	Geen asbest	-
9.1 Code: Staal 5	Puntmonster	-
11. 7 - pleister wand +1 droog en circ	Geen asbest	-
11.1 Code: Staal 7	Mengmonster	-

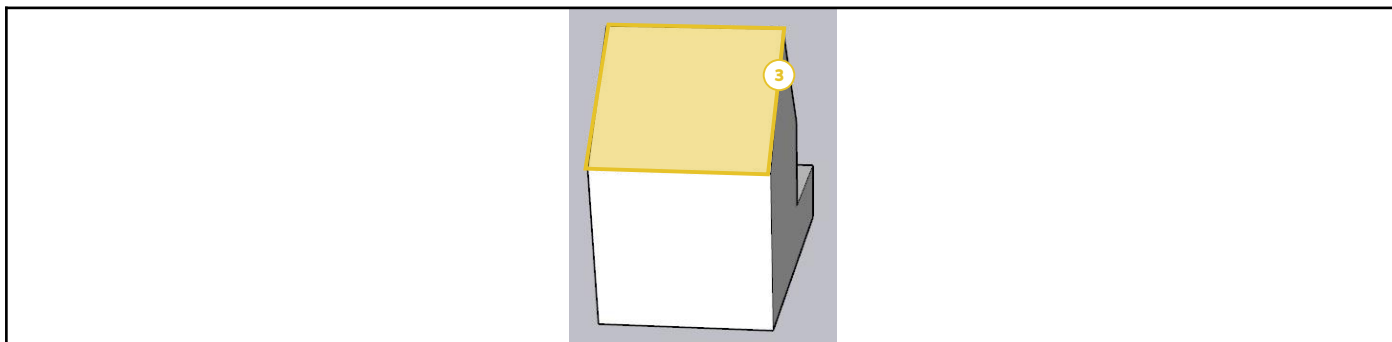
Plan 1.5: Dak voorkant

Beschrijving	Type	Actie
3. 6 - onderdak	Asbestmateriaal	Zorgvuldig beheren

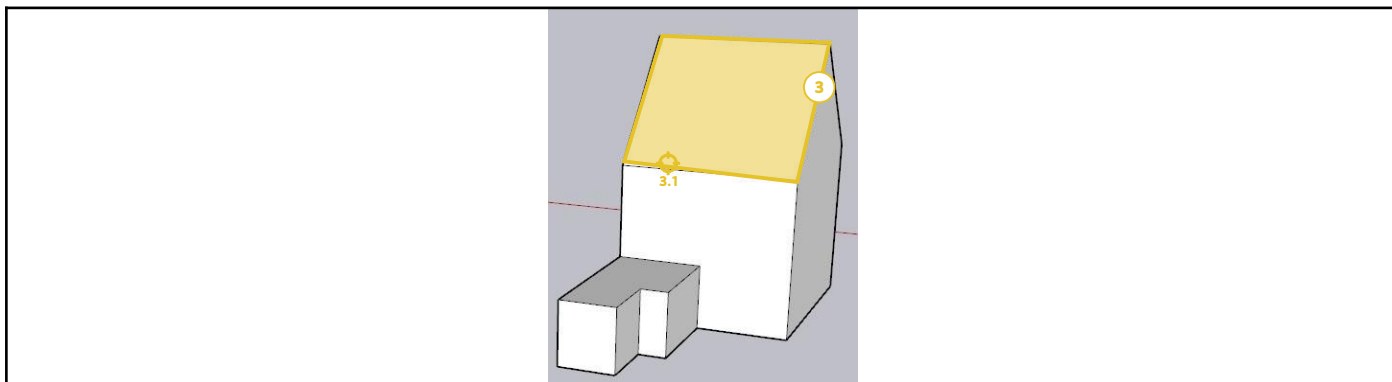
Plan 1.6: Dak achterkant

Beschrijving	Type	Actie
3. 6 - onderdak	Asbestmateriaal	Zorgvuldig beheren
3.1 Code: Staal 6	Puntmonster	-

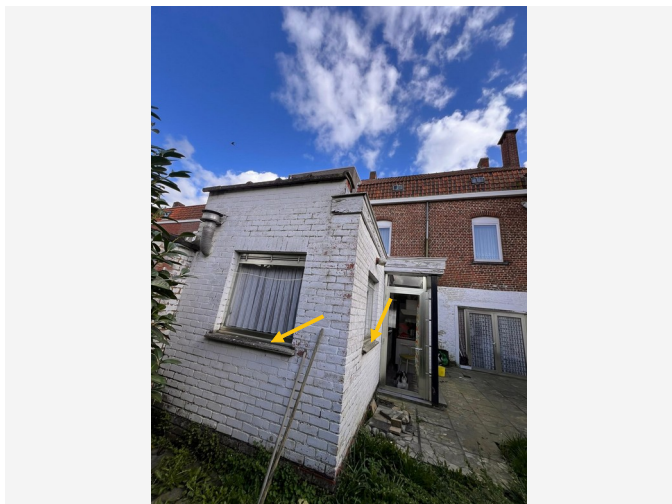
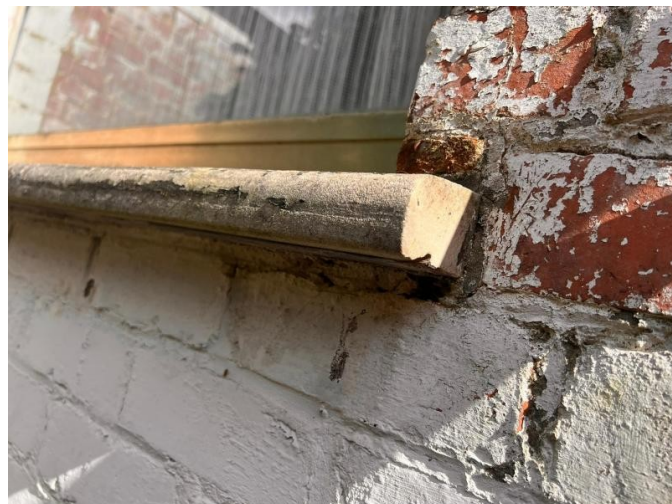
Eindbeoordeling materiaalrisico	Verhoogd materiaalrisico en/of verhoogde kans op vezelvrijgave
---------------------------------	--

Gebondenheid	Categorie 1: hechtgebonden in oorsprong
Asbestsoort (vezeltype)	Crocidoliet aanwezig
Asbestconcentratie	Laag (< 50%)
Afschermingsgraad van het gehele materiaal	Geheel of deels vrij aan de buitenlucht
Toestand van het materiaal	Matig beschadigd, matig verweerd

Beschrijving	11 - vensterbanken buiten
Omgeving	Binnen
Primaire drager	Wandopening verticaal (raam, deur, ...)
Asbestmateriaal	Deksteen, muurkap - Vol
Bindmiddel van asbestmateriaal	Cement
Gebondenheid op basis van bindmiddel	Hecht
Hoeveelheid (oppervlakte - dikte - aantal)	<ul style="list-style-type: none">• 0,63 m² - 3,00 cm - 1 stuk
Totaal volume	0,019 m ³
Eenvoudig bereikbaar	Nee <ul style="list-style-type: none">• Het asbestmateriaal is bedekt (uitgezonderd laag verf, coating, behang, kunststof, textiel) en het wegnemen van het bedekkende materiaal kan niet zonder het bedekkende materiaal te beschadigen.
Bevestigingswijze	<ul style="list-style-type: none">• Geklemd
Identificatiemethode	Vaststelling zonder monstername
Destructieve handeling voor identificatie	Nee
Opmerking	Hoeveelheden zijn een inschatting en niet bindend.

- Zorg voor een veilig beheer. Vermijd het beschadigen van het asbestmateriaal. Controleer de toestand jaarlijks op wijzigingen.
- Zorg voor een veilig beheer en verwijder dit asbestmateriaal wanneer het bij werken eenvoudig bereikbaar wordt. Controleer de toestand jaarlijks op wijzigingen.

- Eenvoudige handelingen: mag via doe-het-zelf of door werknemer(s) met opleidingsattest eenvoudige handelingen
Voor toepassingen in asbestcement voorziet de wet geen verplichting om deze asbestverdachte toepassing te laten verwijderen door een firma met een opleidingsattest 'eenvoudige handelingen'. U mag in principe, ongeacht eventuele bestaande beschadigingen of vrije asbestvezels, deze asbestverdachte toepassing zelf verwijderen en afvoeren naar een kringlooppark.
Hierbij moeten wel volgende maatregelen genomen worden om de verspreiding en inademing van

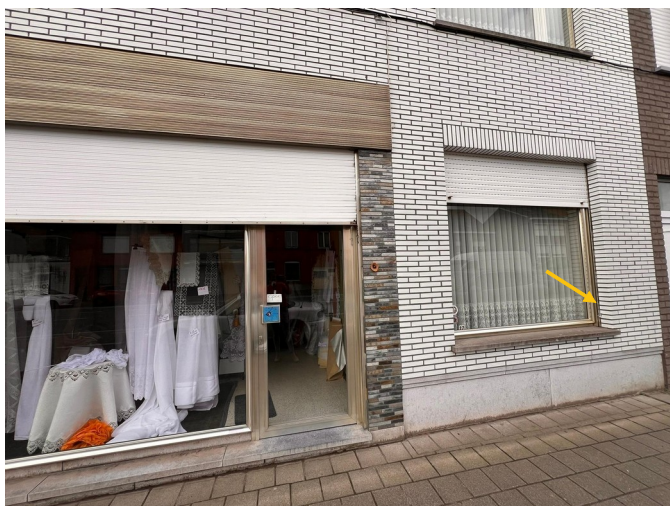
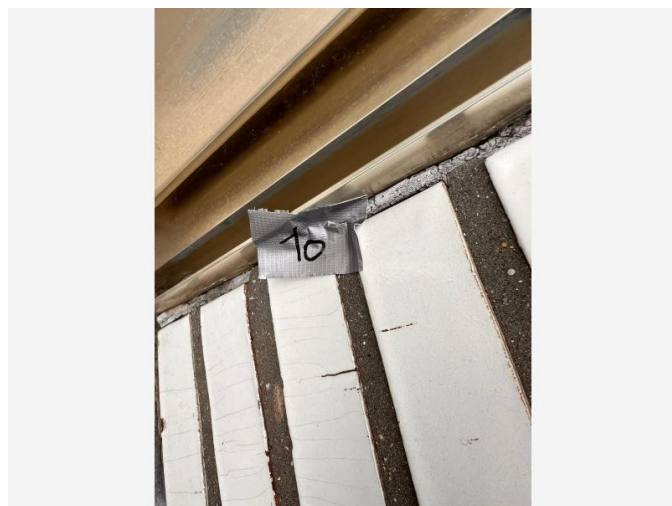
Eindbeoordeling materiaalrisico	Laag materiaalrisico en/of verlaagde kans op vezelvrijgave
---------------------------------	--

Gebondenheid	Categorie 1: hechtgebonden in oorsprong
Asbestsoort (vezeltype)	Alleen chrysotiel
Asbestconcentratie	Laag (< 50%)
Afschermingsgraad van het gehele materiaal	Geheel of deels vrij aan de buitenlucht
Toestand van het materiaal	Licht beschadigd, licht verweerd. Intact materiaal type Pical – asbestboard of categorie III 'gebondenheid'

#	Type	Referentie	Resultaat
2.1	Puntmonster	Staal 10	Chrysotiel

Beschrijving	10 - Kit ramen voorgevel
Omgeving	Buiten
Primaire drager	Wandopening verticaal (raam, deur, ...)
Asbestmateriaal	In-situ afwerkingslagen - Pasta, stopverf, voegsel, stopsel, vulsel, mastiek, kitten, ...
Bindmiddel van asbestmateriaal	Kitten, mastiek, pasta
Gebondenheid op basis van bindmiddel	Hecht
Hoeveelheid (gewicht - aantal)	<ul style="list-style-type: none">• 2,00 kg - 1 stuk
Totaal gewicht	2,00 kg
Eenvoudig bereikbaar	Ja
Bevestigingswijze	<ul style="list-style-type: none">• Verlijmd, ingegoten, versmeerd
Identificatiemethode	Vaststelling met monstername
Destructieve handeling voor identificatie	Ja
Opmerking	Hoeveelheden zijn een inschatting en niet bindend.

- Zorg voor een veilig beheer. Vermijd het beschadigen van het asbestmateriaal. Controleer de toestand jaarlijks op wijzigingen.
- Zorg voor een veilig beheer en verwijder dit asbestmateriaal wanneer het bij werken eenvoudig bereikbaar wordt. Controleer de toestand jaarlijks op wijzigingen.

- Eenvoudige handelingen: mag via doe-het-zelf of door werknemer(s) met opleidingsattest eenvoudige handelingen
In een ideaal scenario wordt het raam ooit in zijn geheel uitgebouwd. Daarbij dient de aannemer op de hoogte gebracht te worden van de aanwezigheid van asbesthoudende mastiek. Het in het geheel uithalen van het raam valt onder de noemer "eenvoudige handelingen" en mag mits respect voor de richtlijnen van OVAM zelf uitgevoerd worden.

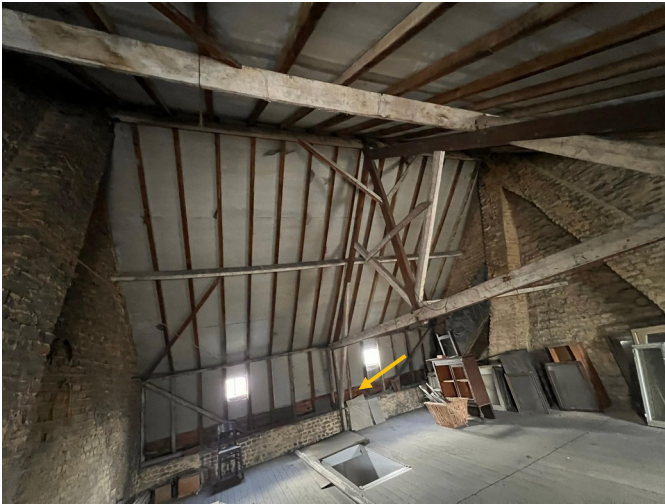
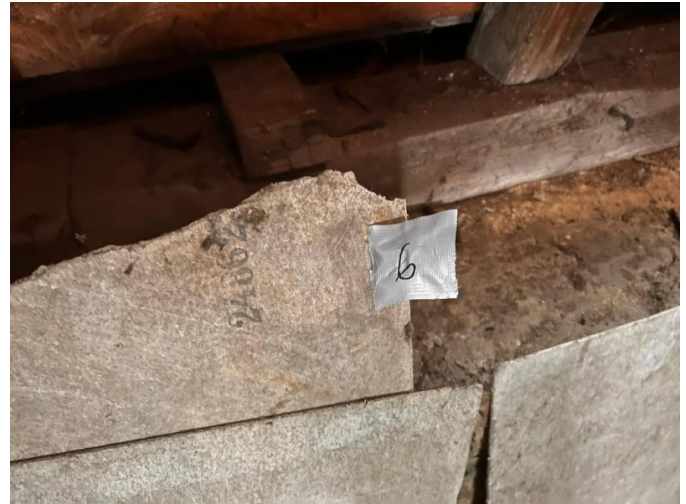
Eindbeoordeling materiaalrisico	Laag materiaalrisico en/of verlaagde kans op vezelvrijgave
---------------------------------	--

Gebondenheid	Categorie 1: hechtgebonden in oorsprong
Asbestsoort (vezeltype)	Amfibool aanwezig, uitgezonderd crocidoliet
Asbestconcentratie	Laag (< 50%)
Afschermingsgraad van het gehele materiaal	Geheel of deels (ook) vrij aan de binnenlucht
Toestand van het materiaal	Licht beschadigd, licht verweerd. Intact materiaal type Pical – asbestboard of categorie III 'gebondenheid'

#	Type	Referentie	Resultaat
3.1	Puntmonster	Staal 6	Chrysotiel, Amosiet

Beschrijving	6 - onderdak
Omgeving	Binnen
Primaire drager	Schuin dak
Asbestmateriaal	Plaat, paneel, tablet - Type Menuiserie
Bindmiddel van asbestmateriaal	Cement
Gebondenheid op basis van bindmiddel	Hecht
Hoeveelheid (oppervlakte - dikte - aantal)	<ul style="list-style-type: none">• 105,90 m² - 1,00 cm - 1 stuk
Totaal volume	1,059 m ³
Eenvoudig bereikbaar	Nee <ul style="list-style-type: none">• Het asbestmateriaal is bedekt (uitgezonderd laag verf, coating, behang, kunststof, textiel) en het wegnemen van het bedekkende materiaal kan niet zonder het bedekkende materiaal te beschadigen.
Bevestigingswijze	<ul style="list-style-type: none">• Geklemd• Geschroefd
Identificatiemethode	Vaststelling met monstername
Destructieve handeling voor identificatie	Ja
Opmerking	Hoeveelheden zijn een inschatting en niet bindend.

- Zorg voor een veilig beheer. Vermijd het beschadigen van het asbestmateriaal. Controleer de toestand jaarlijks op wijzigingen.
- Zorg voor een veilig beheer en verwijder dit asbestmateriaal wanneer het bij werken eenvoudig bereikbaar wordt. Controleer de toestand jaarlijks op wijzigingen.

- Eenvoudige handelingen: mag via doe-het-zelf of door werknemer(s) met opleidingsattest eenvoudige handelingen
Voor toepassingen in asbestcement voorziet de wet geen verplichting om deze asbestverdachte toepassing te laten verwijderen door een firma met een opleidingsattest 'eenvoudige handelingen'. U mag in principe, ongeacht eventuele bestaande beschadigingen of vrije asbestvezels, deze asbestverdachte toepassing zelf verwijderen en afvoeren naar een kringlooppark.
Hierbij moeten wel volgende maatregelen genomen worden om de verspreiding en inademing van

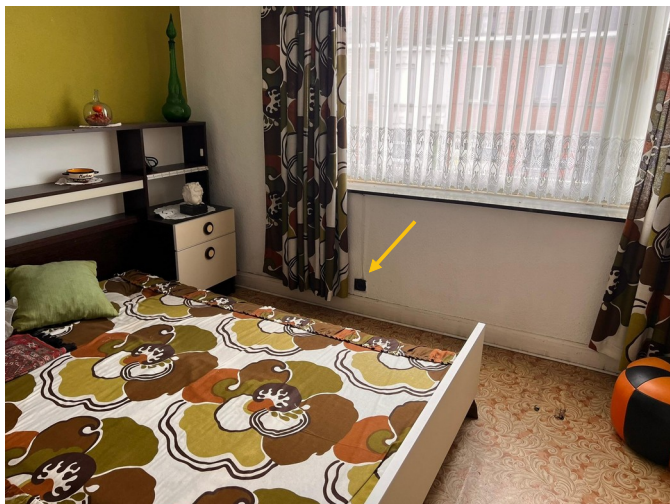
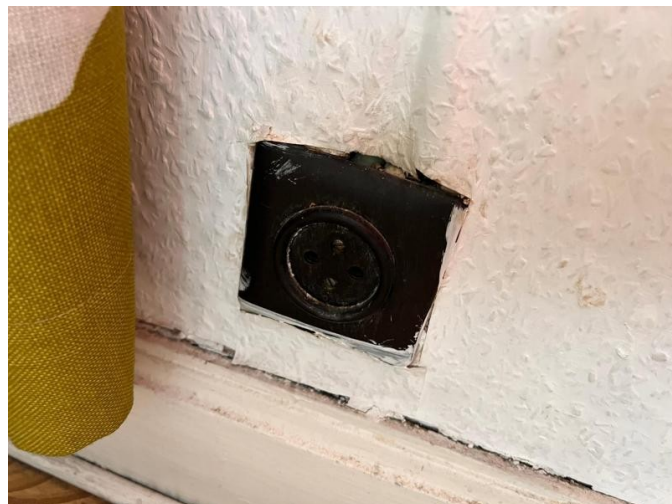
Eindbeoordeling materiaalrisico	Laag materiaalrisico en/of verlaagde kans op vezelvrijgave
---------------------------------	--

Gebondenheid	Categorie 1: hechtgebonden in oorsprong
Asbestsoort (vezeltype)	Crocidoliet aanwezig
Asbestconcentratie	Laag (< 50%)
Afschermingsgraad van het gehele materiaal	Geheel of deels (ook) vrij aan de binnenlucht
Toestand van het materiaal	Onbeschadigd, niet verweerd

Beschrijving	13 - bakeliet
Omgeving	Binnen
Primaire drager	Communicatie en elektrische infrastructuur en uitrusting
Asbestmateriaal	Plaat, paneel, tablet - Type Bakeliet
Bindmiddel van asbestmateriaal	Kunststof of -hars
Gebondenheid op basis van bindmiddel	Hecht
Hoeveelheid (oppervlakte - dikte - aantal)	<ul style="list-style-type: none">• 1,00 m² - 1,00 cm - 1 stuk
Totaal volume	0,01 m ³
Eenvoudig bereikbaar	Ja
Bevestigingswijze	<ul style="list-style-type: none">• Verlijmd, ingegoten, versmeerd
Identificatiemethode	Vaststelling zonder monstername
Destructieve handeling voor identificatie	Nee
Opmerking	Hoeveelheden zijn een inschatting en niet bindend.

- Zorg voor een veilig beheer. Vermijd het beschadigen van het asbestmateriaal. Controleer de toestand jaarlijks op wijzigingen.
- Zorg voor een veilig beheer en verwijder dit asbestmateriaal wanneer het bij werken eenvoudig bereikbaar wordt. Controleer de toestand jaarlijks op wijzigingen.

- Eenvoudige handelingen: mag via doe-het-zelf of door werknemer(s) met opleidingsattest eenvoudige handelingen
In de woning zijn verschillende toepassingen aanwezig in bakeliet. Deze bevatten vaak een lage hoeveelheid asbest. Staalname is hiervan niet mogelijk zonder de toepassing te beschadigen. Onbeschadigd zijn deze ongevaarlijk.

Wij adviseren om werkzaamheden aan deze materialen enkel door een opgeleid aannemer te laten uitvoeren.

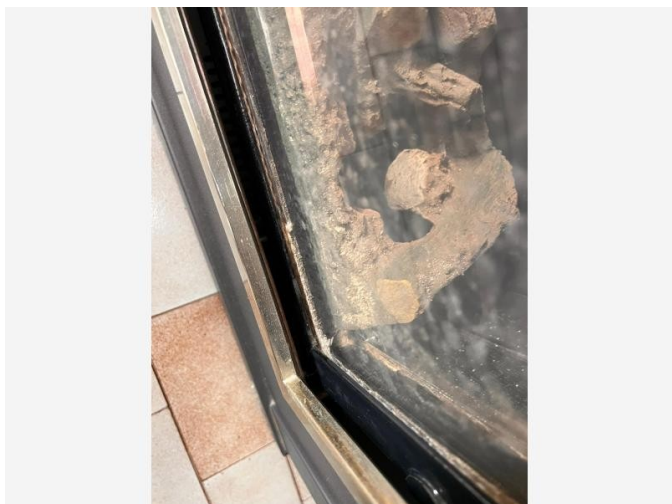
Bouwjaar haard was ter plaatse niet te achterhalen.

De koord/kit van de gashaard, tussen glasplaat en profiel is mogelijks asbestverdacht en dient voor afbraak of demontagewerken worden gecontroleerd.

Identificatiemethode	Redelijk vermoeden
Primaire drager	HVAC infrastructuur en uitrusting
(Asbest)materiaal	Koord, lint, band, strip
Bindmiddel	Weinig of geen bindmiddel (textiel, bevlokkings, ...)
Gebondenheid bindmiddel	Niet-hechtgebonden

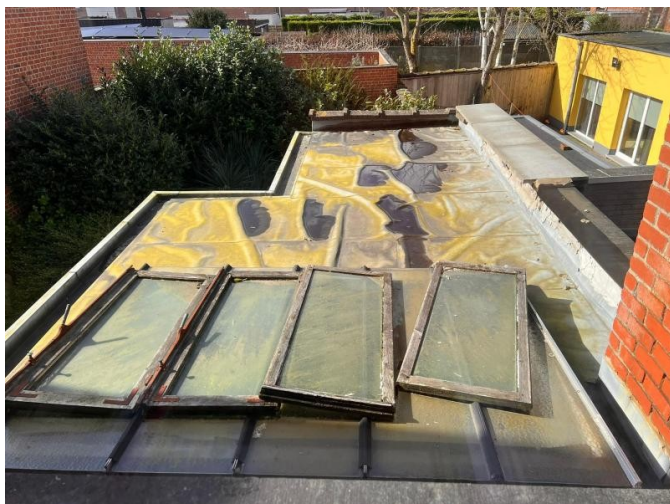
Het plat dak is een zinken dak. Bijgevolg werd geen staal genomen.
