Asbestinventarisatetest

Hyacintstraat 18, 8930 Menen

Attestnummer : 20240319-000483.000

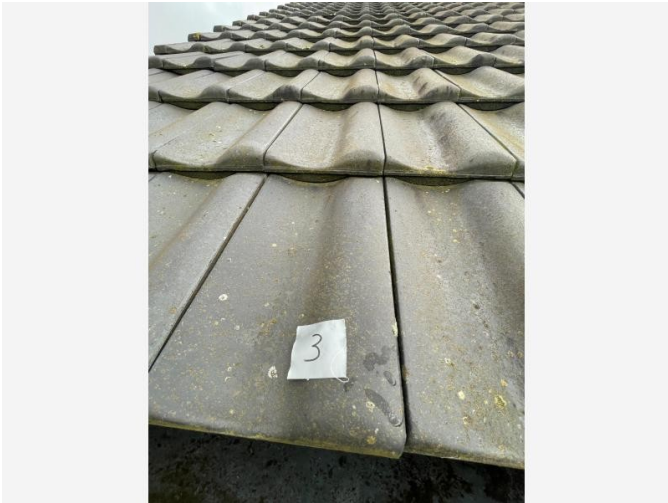
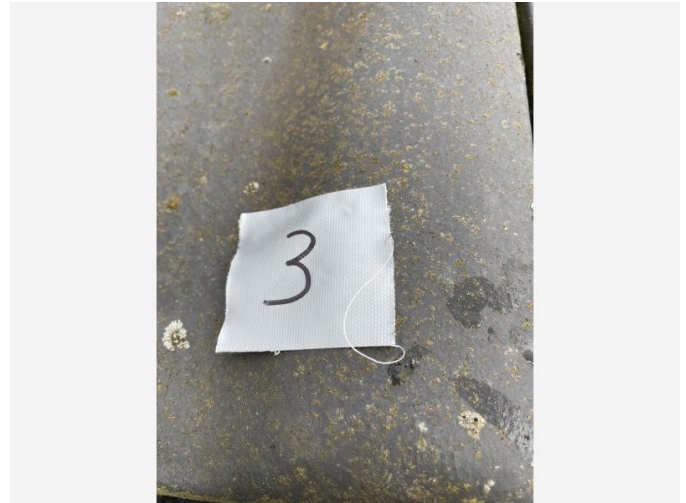
Fiche 4: onderdak hoofgebouw

Geen asbest

#	Type	Referentie	Resultaat
4.1	Puntmonster	3	Geen asbest

Beschrijving	onderdak hoofgebouw
Omgeving	Buiten
Primaire drager	Schuin dak
Bindmiddel van materiaal	Cement

Gebondenheid op basis van bindmiddel	Hecht
Hoeveelheid (oppervlakte - dikte - aantal)	• 172,00 m ² - 0,50 cm - 1 stuk
Totaal volume	0,86 m ³
Identificatiemethode	Vaststelling met monstername
Destructieve handeling voor identificatie	Nee
