# Asbestinventarisatetest

Dadizelestraat 15, 8930 Menen

Attestnummer : 20230826-000006.002

Uitgegeven op : 29.08.2023

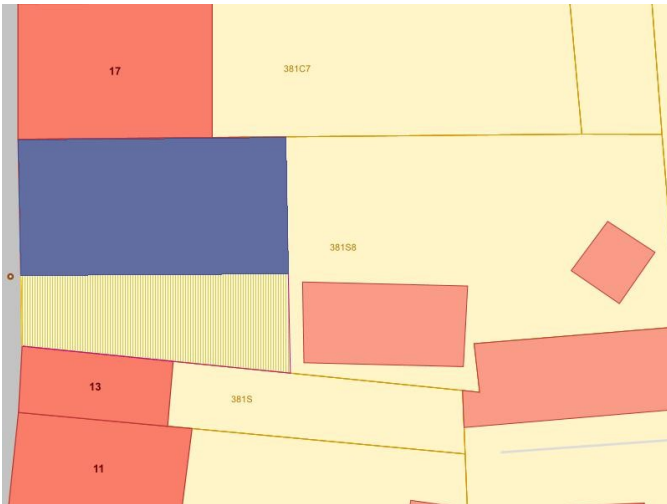
## Zone 1: Fitness met bovenliggende woning

- 0 Asbestmaterialen
- 2 Beperkingen
- 1 Uitsluitingen
- 0 Roerende goederen
- 0 Puin, steenslag, (water)bodem
- 1 Adviezen
- 2 Geen asbest

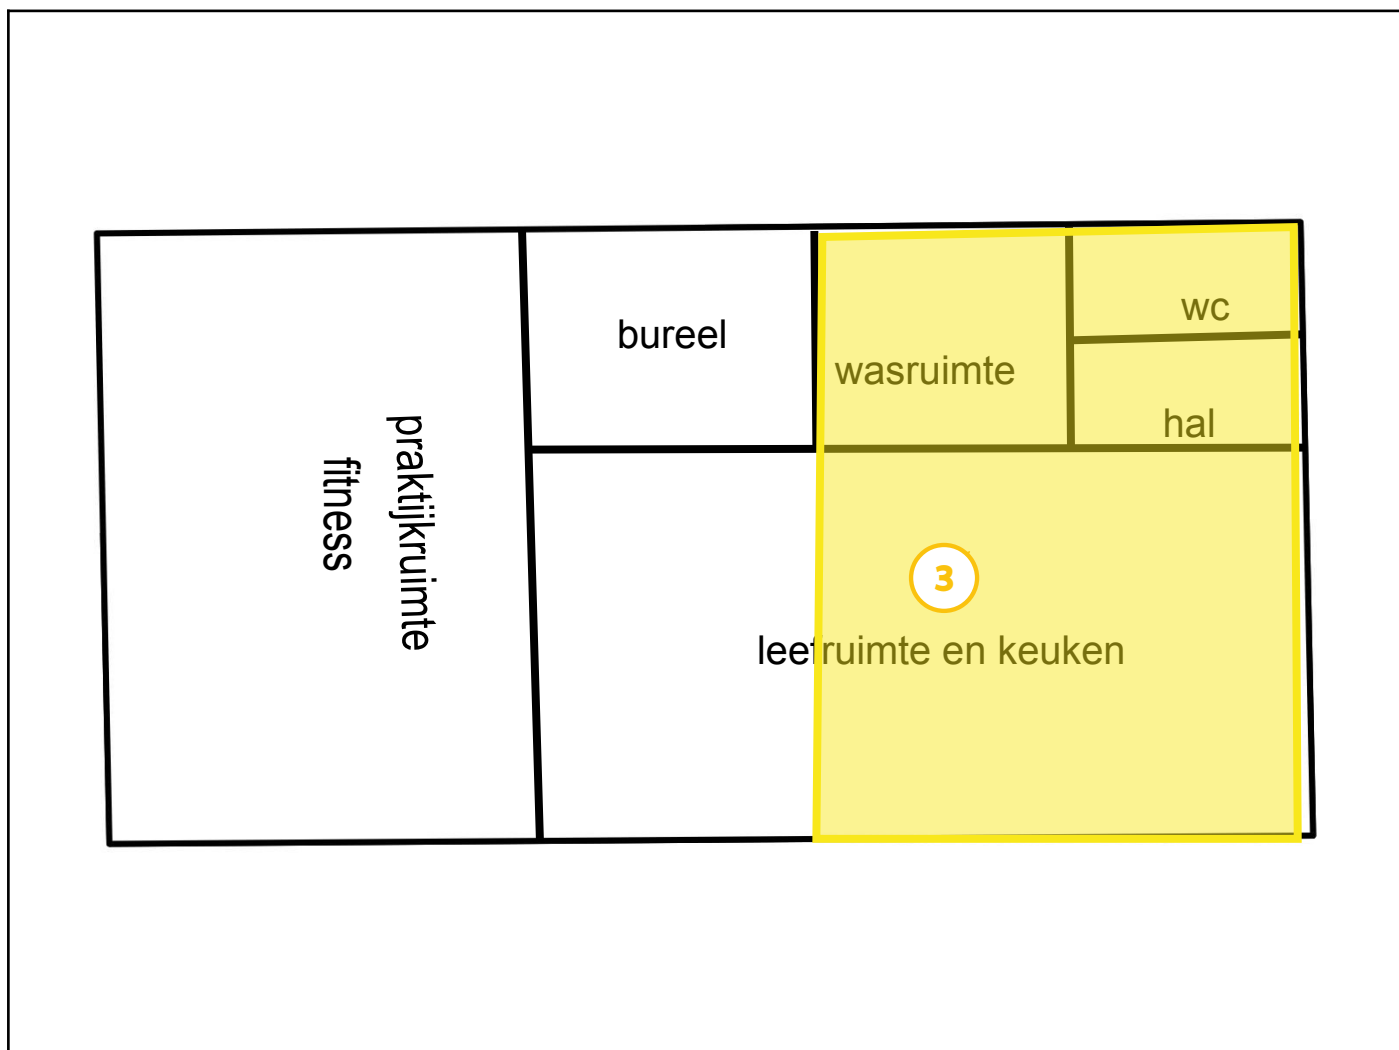
## Plan 1.1: Gelijksvloers

Beschrijving	Type	Actie
3. Aanbouw achtergedeelte na volledige sloop	Uitsluiting	-

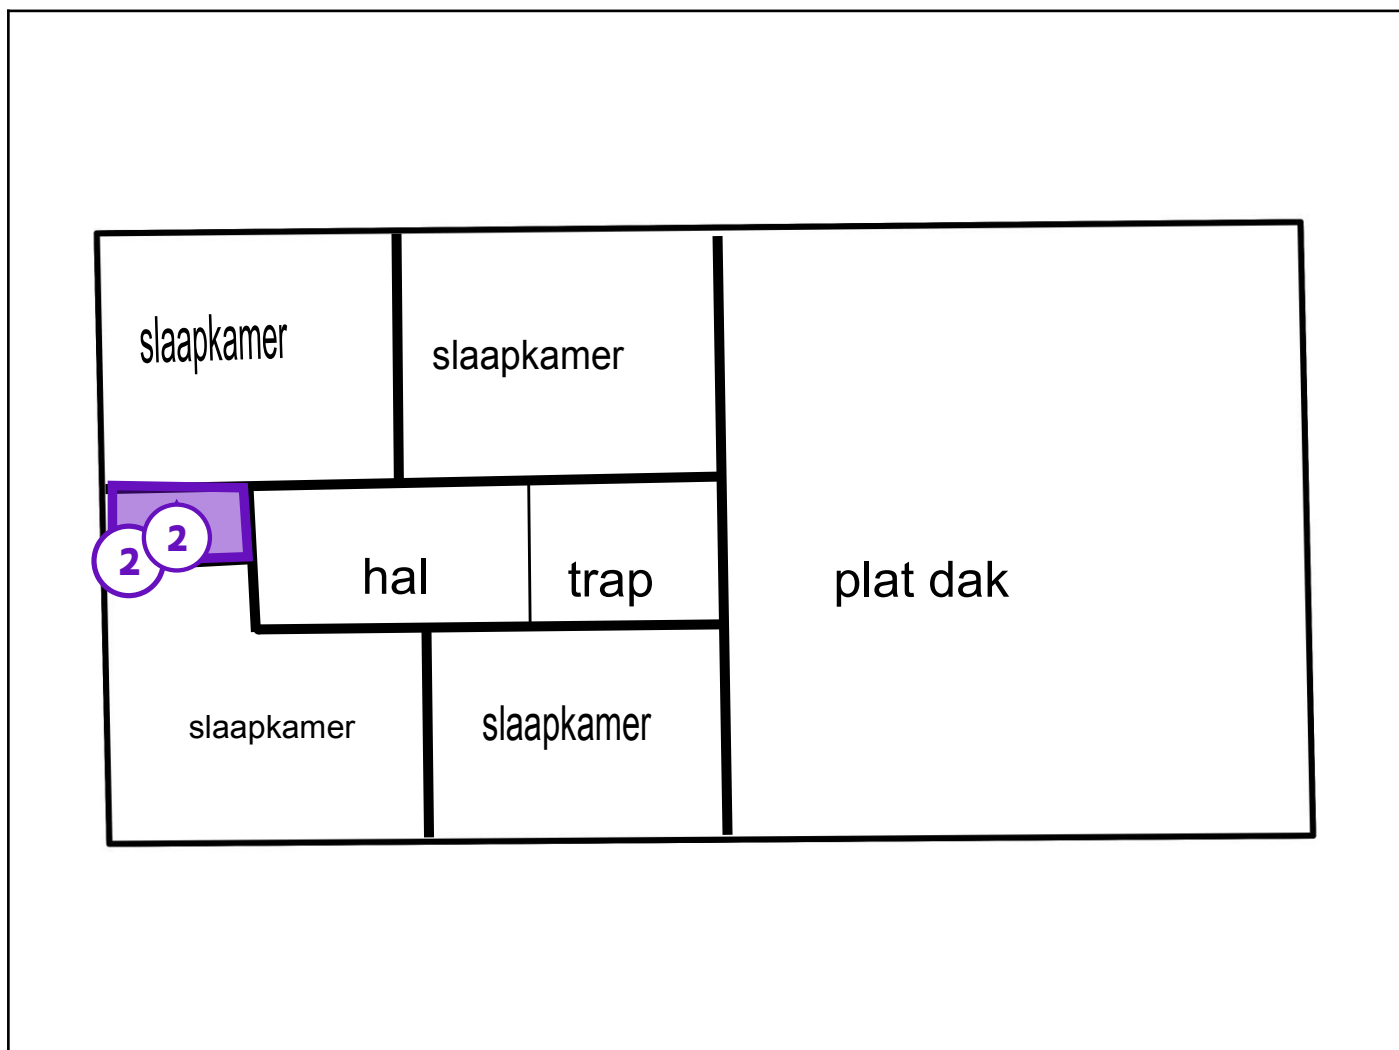
## Plan 1.2: Tweede verdieping

Beschrijving	Type	Actie
2. Ruimte zonder mogelijkheid tot betreden	Beperking	-

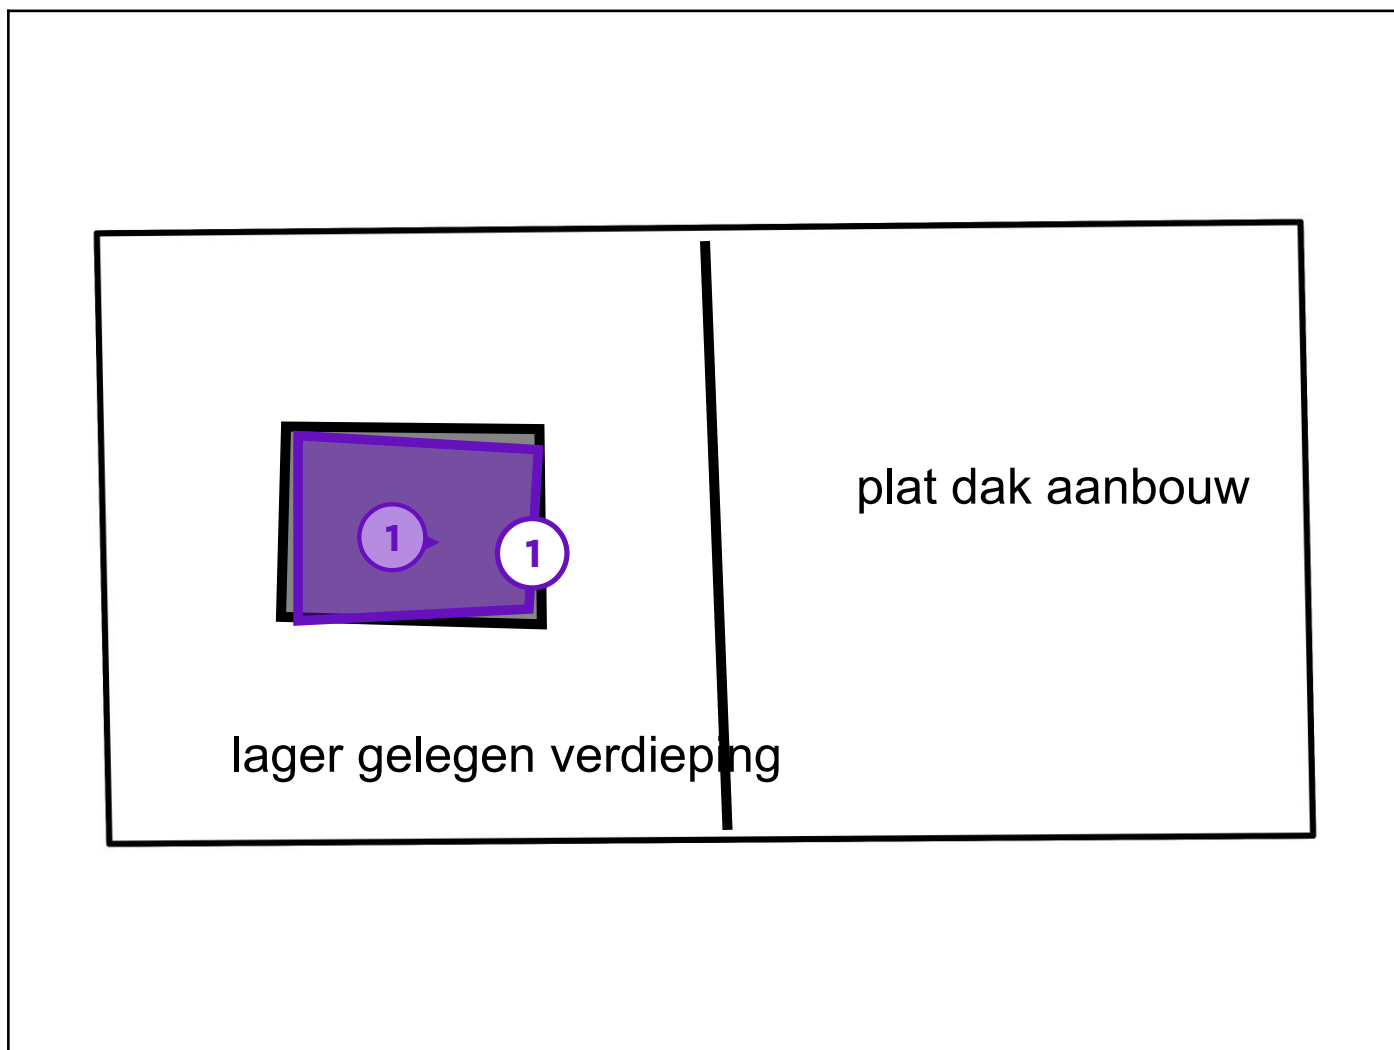
## Plan 1.3: Onbereikbare zolder

Beschrijving	Type	Actie
1. Zolder	Beperking	-

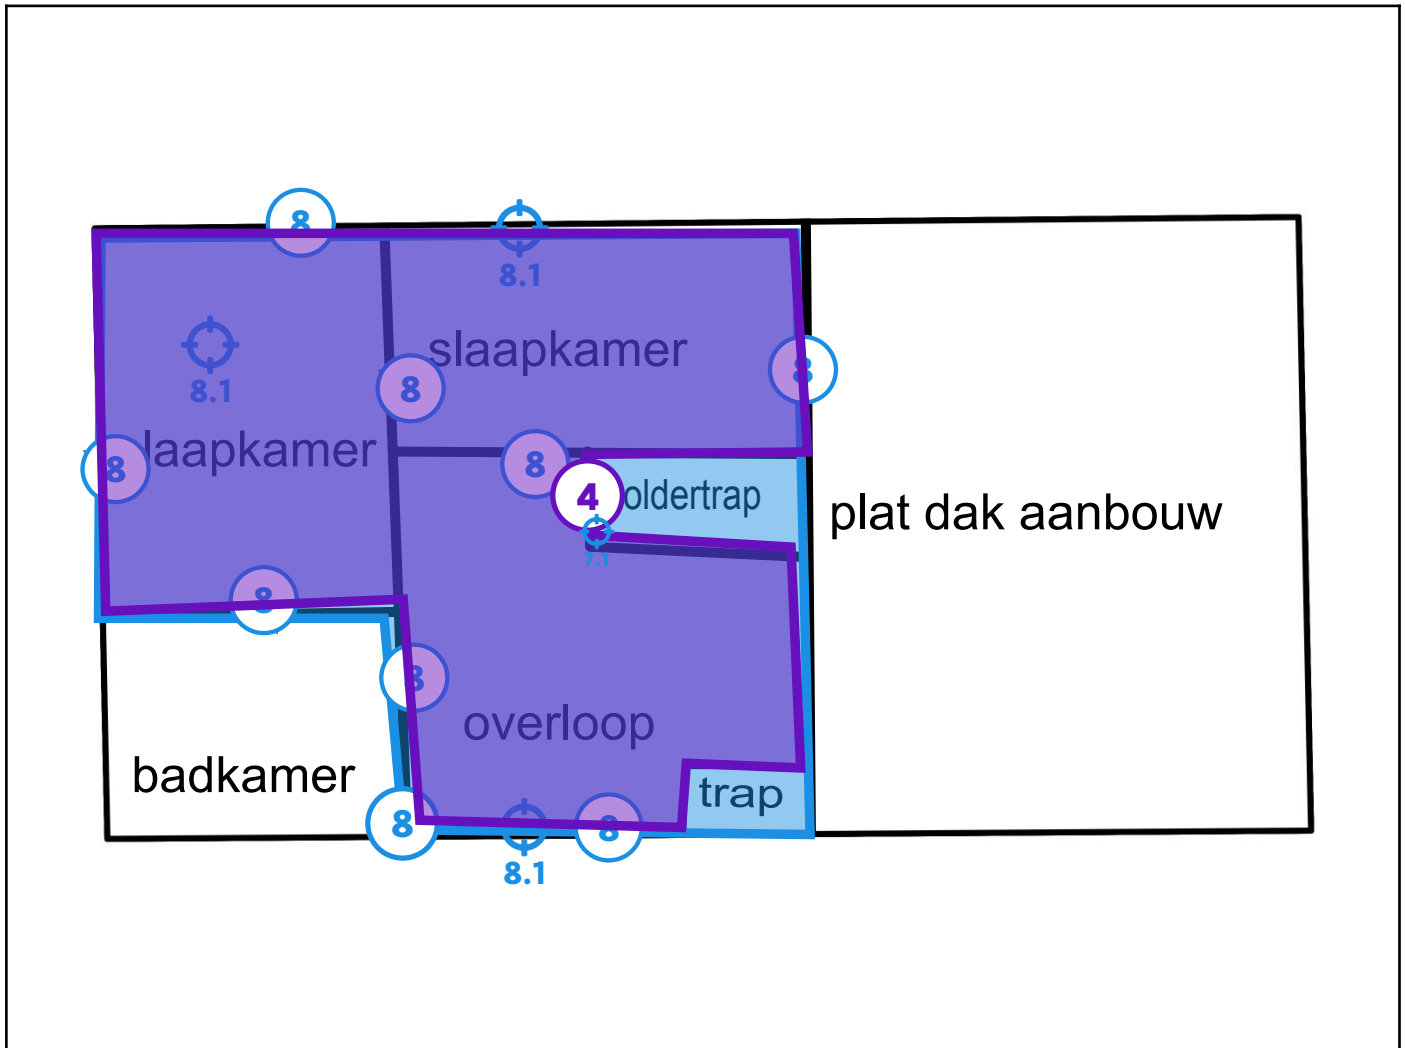
## Plan 1.4: Eerste verdieping

Beschrijving	Type	Actie
4. Vloerbedekking eerste verdieping	Advies	-
7. Vloerbekleding trap naar tweede verdieping	Geen asbest	-
7.1 Code: MM 01	Puntmonster	-
8. Pleisterwerk	Geen asbest	-
8.1 Code: MM 02	Mengmonster	-

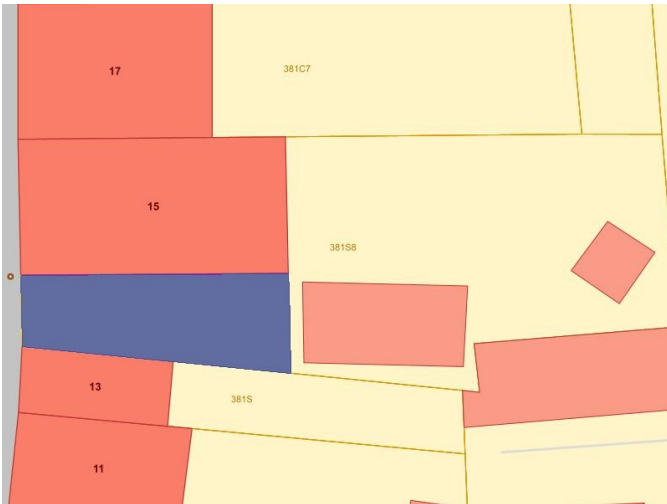
## Zone 2: Afdak

- 0 Asbestmaterialen
- 0 Beperkingen
- 0 Uitsluitingen
- 0 Roerende goederen
- 0 Puin, steenslag, (water)bodem
- 1 Adviezen**
- 0 Geen asbest

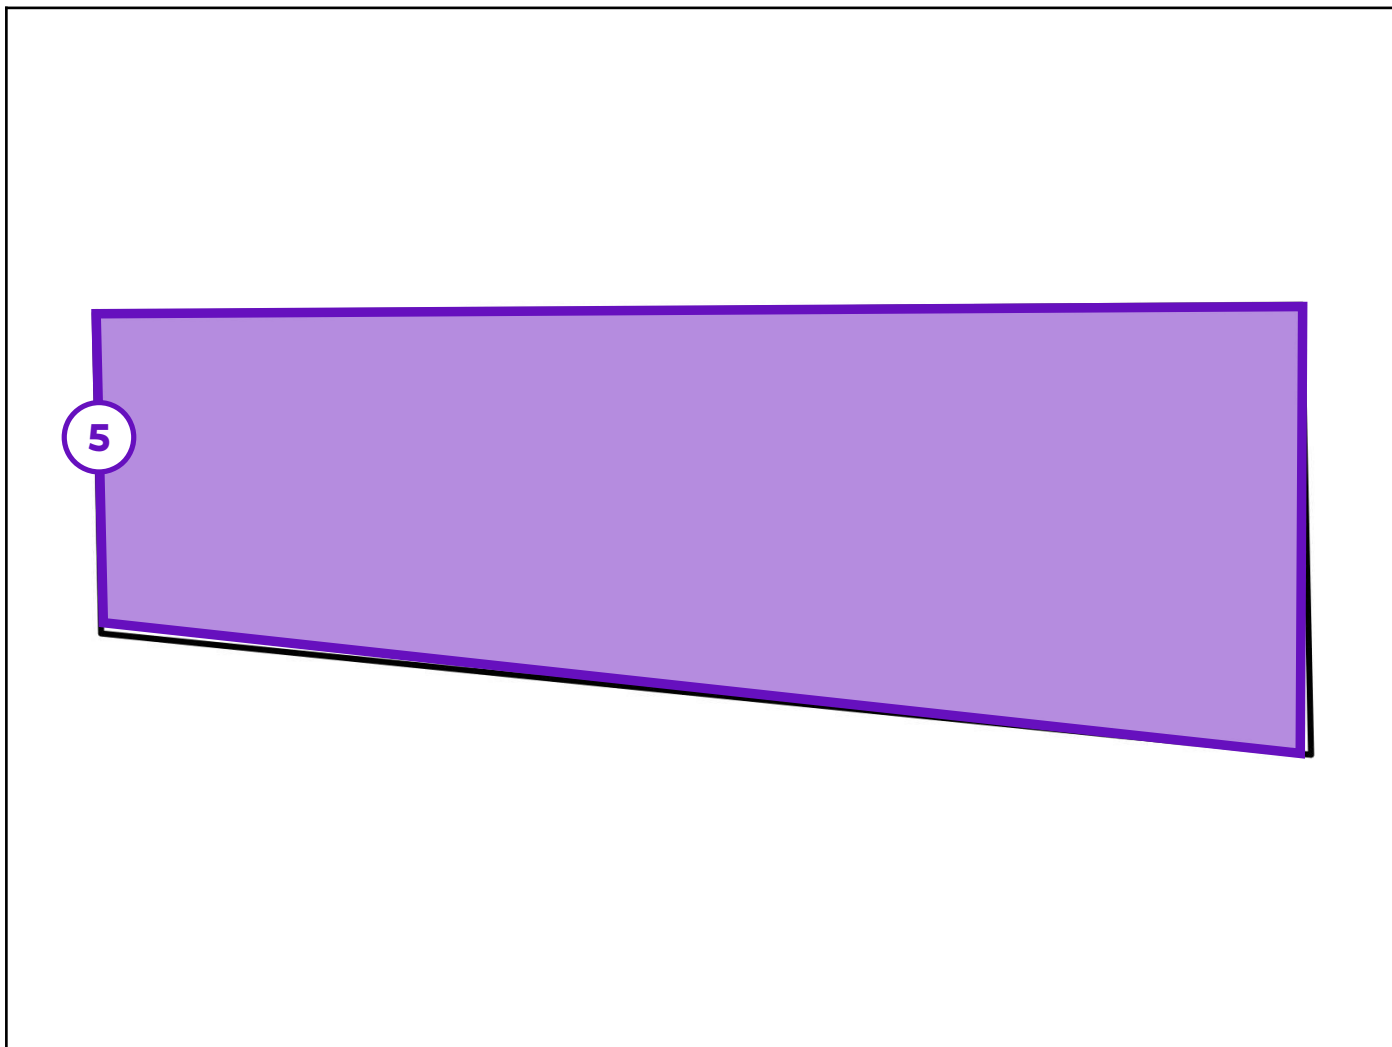
## Plan 2.1: Afdak plan

Beschrijving	Type	Actie
5. Afdak	Advies	-

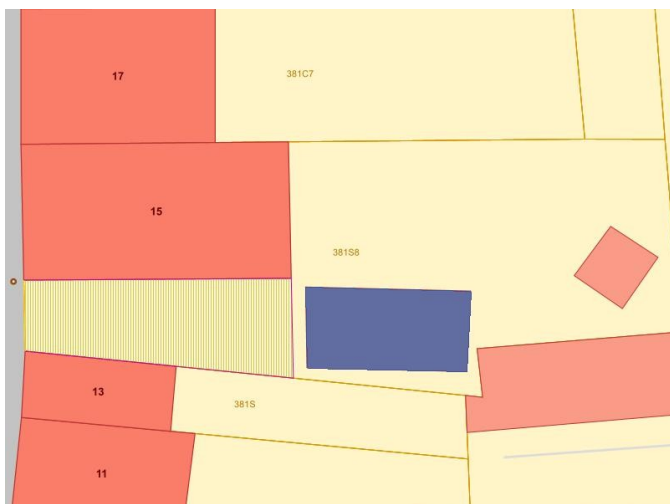
## Zone 3: Loods

- 0 Asbestmaterialen
- 0 Beperkingen
- 0 Uitsluitingen
- 0 Roerende goederen
- 0 Puin, steenslag, (water)bodem
- 1 Adviezen**
- 0 Geen asbest

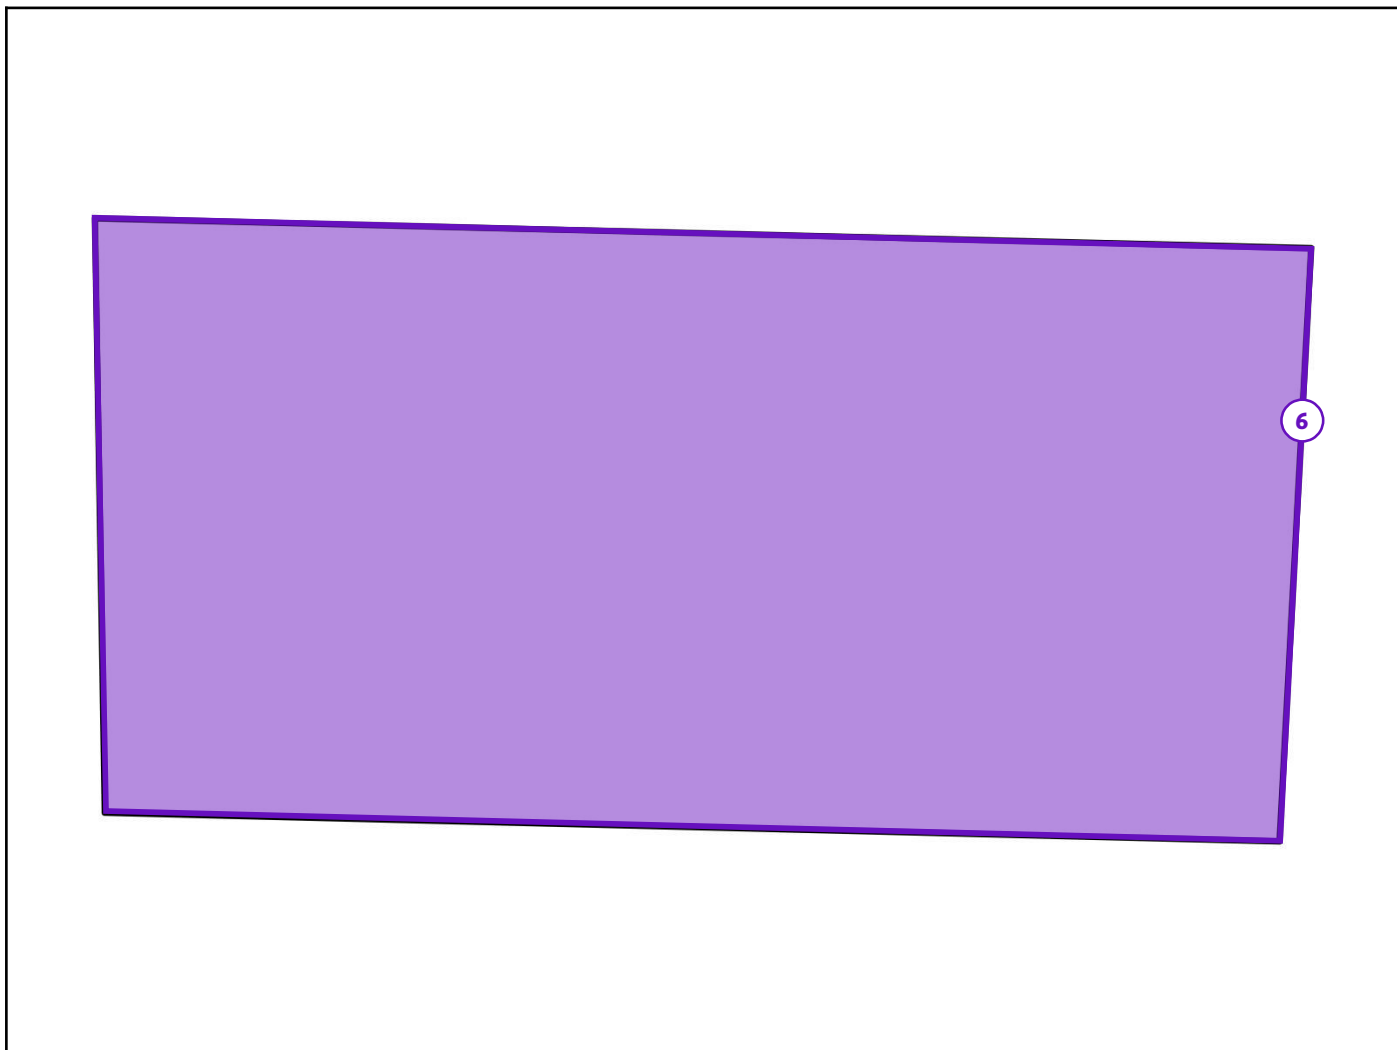
## Plan 3.1: Loods plan

Beschrijving	Type	Actie
6. Loods	Advies	-

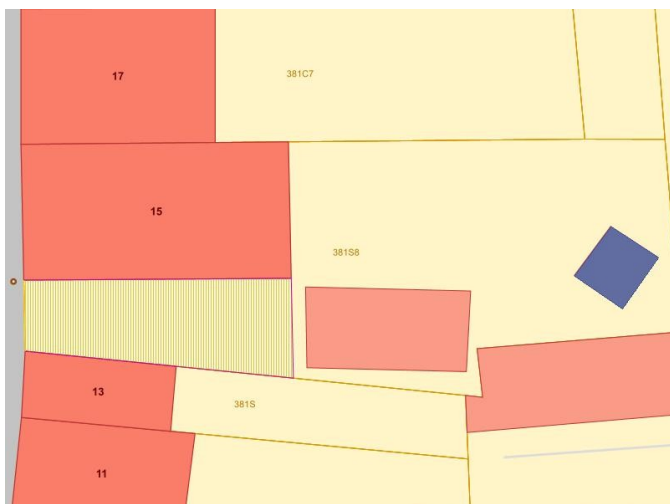
## Zone 4: Tuinhuis

- 0 Asbestmaterialen
- 0 Beperkingen
- 0 Uitsluitingen
- 0 Roerende goederen
- 0 Puin, steenslag, (water)bodem
- 0 Adviezen
- 1 Geen asbest**

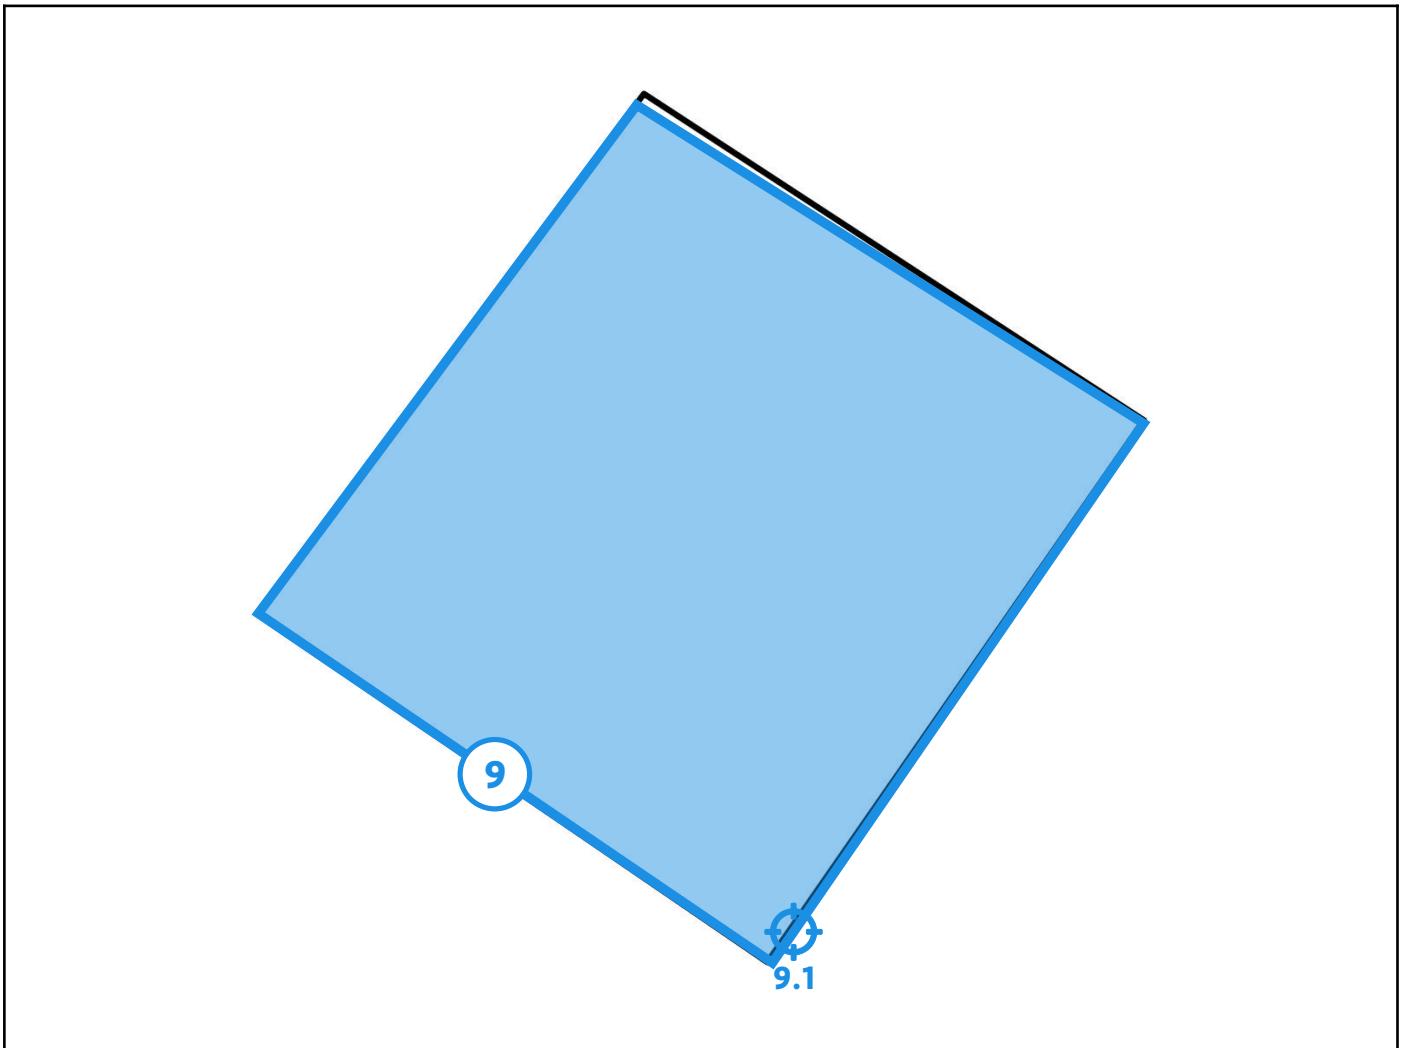
## Plan 4.1: Tuinhuis plan

Beschrijving	Type	Actie
9. Roofing shingles op dak	Geen asbest	-
9.1 Code: MM 03	Puntmonster	-
