Asbestinventarisatetest

Guido Gezellelaan 12, 8930 Menen

Attestnummer : 20240620-000408.000

Niet-asbestveilig

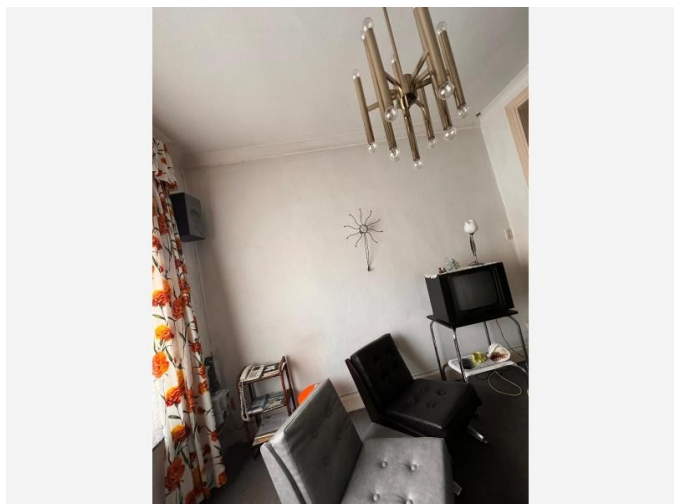
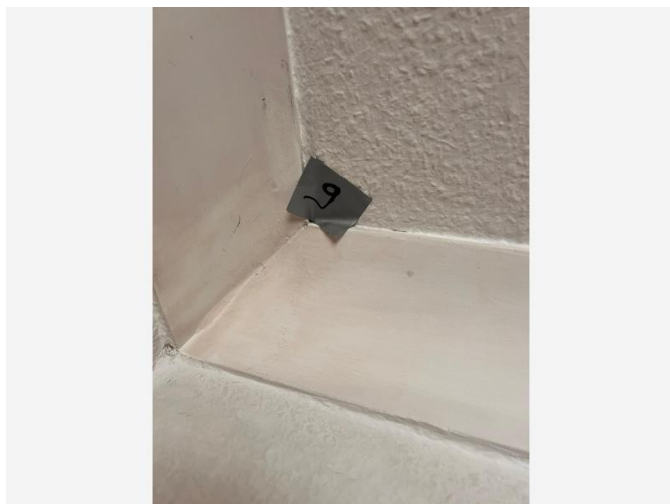
Geen asbest

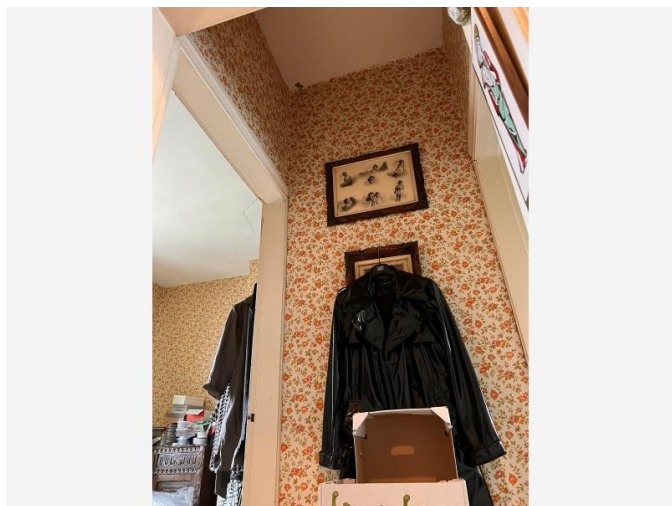
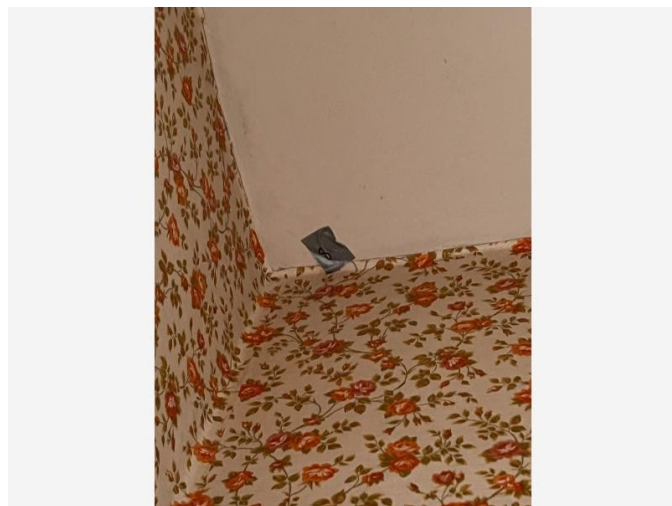
Beschrijving	9 - pleister GLV plafond droog en nat
Omgeving	Binnen
Primaire drager	Plafond
Bindmiddel van materiaal	Gips - kalk
Gebondenheid op basis van bindmiddel	Niet-hechtgebonden
Hoeveelheid (oppervlakte - dikte - aantal)	• 56,47 m ² - 1,00 cm - 1 stuk
Totaal volume	0,565 m ³
Identificatiemethode	Vaststelling met monsternamen
Destructieve handeling voor identificatie	Ja
Opmerking	Hoeveelheden zijn een inschatting en niet bindend.

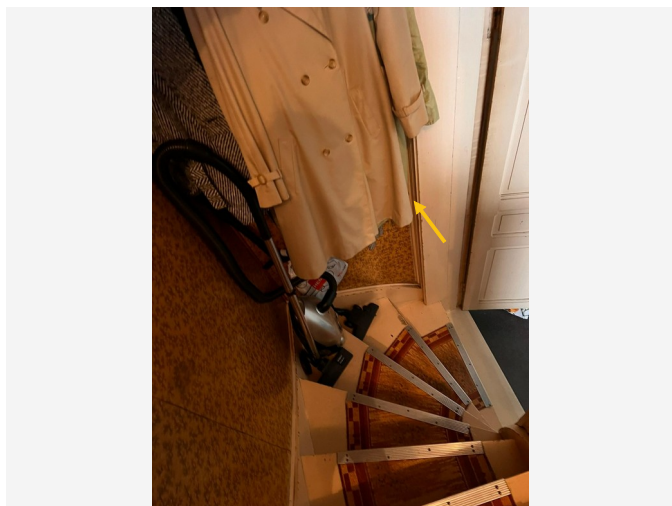
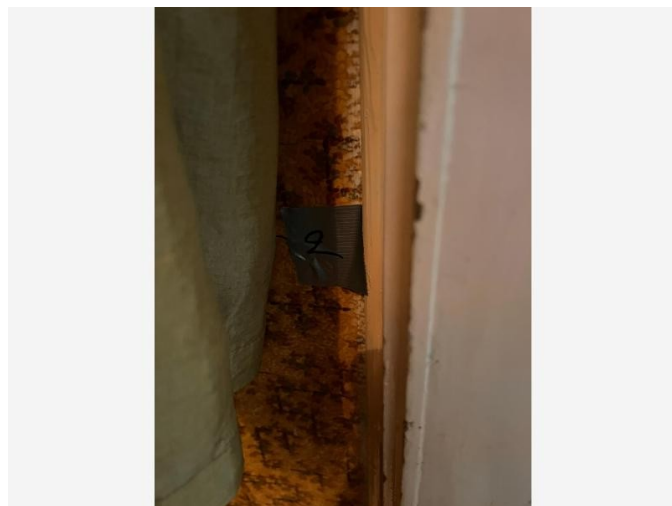
Beschrijving	1 - Pleister wand GLV droog, nat, circ
Omgeving	Binnen
Primaire drager	Binnenwand
Bindmiddel van materiaal	Gips - kalk
Gebondenheid op basis van bindmiddel	Niet-hechtgebonden
Hoeveelheid (oppervlakte - dikte - aantal)	• 237,30 m ² - 1,00 cm - 1 stuk
Totaal volume	2,373 m ³
Identificatiemethode	Vaststelling met monstername
Destructieve handeling voor identificatie	Ja
Opmerking	Hoeveelheden zijn een inschatting en niet bindend.
